# RAPCHA REBUILDING PROJECT

## **Rapport de mission 01/2018**

Rapport final de mission

Date : Le 15 Janvier 2018

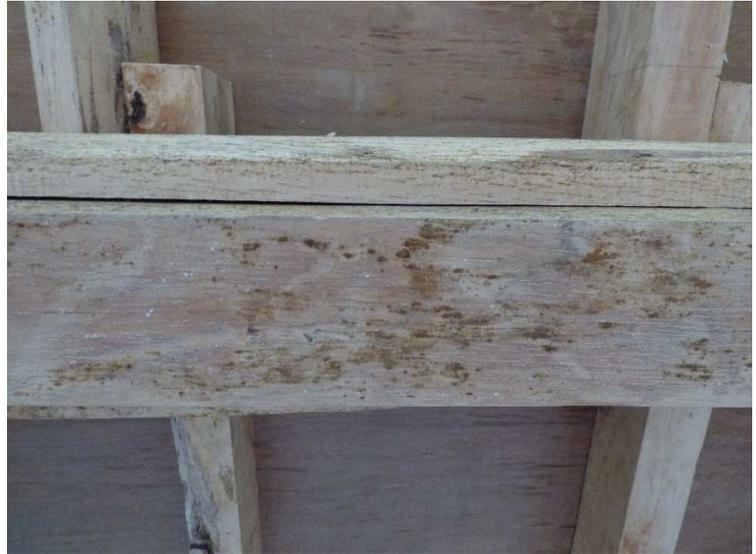
Figure 3 – Maison de Sakal Rai - Champignons sur la poutre principale du plancher - 26/10/2017

On observe la formation de champignons (moisissure) dans les éléments bois de la structure à l'intérieur de la maison. Cette moisissure est due à l'humidité contenue dans le bois lors de la pose. En effet en Février 2017 lors de la construction de cette maison nous avons utilisé du bois vert (par manque de moyens) que nous avons traité au DOT. Huit mois après la construction nous constatons l'apparition de moisissures sur le bois non-peint dans une maison qui n'est pas hors d'air et dans laquelle aucun feu n'a été fait. Nous devons continuer de rester vigilant sur l'évolution de ces bois et leur concentration en humidité car cela peut impacter la structure. Malheureusement ce problème était prévisible, mais le seul moyen de le combattre efficacement est d'anticiper la coupe du bois et de le laisser sécher suffisamment longtemps. Dans le cas des maisons déjà construites, les propriétaires doivent assurer une bonne ventilation de l'habitat et utiliser le foyer central pour cuisiner et se chauffer afin de diminuer le taux d'hydrométrie des bois.

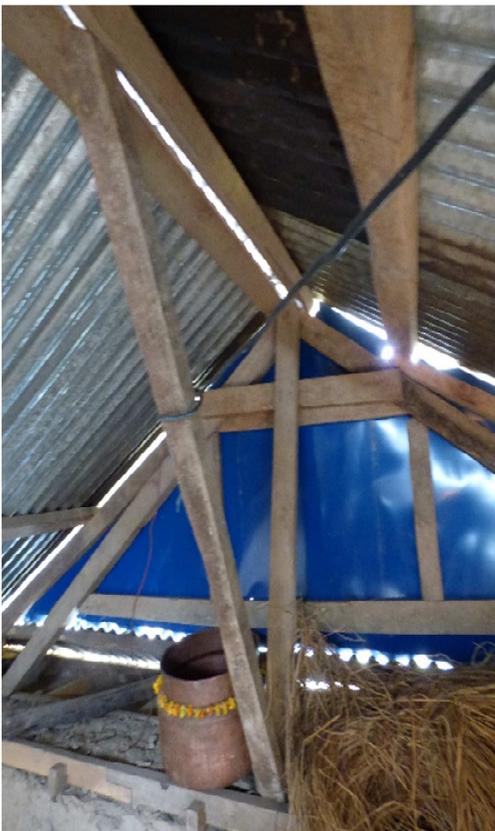
Un point important a été la charpente : une liaison correcte a été mise en place comme on peut le voir sur la figure 7. La technique a donc été bien comprise malgré le fait qu'elle n'ait pas été appliquée sur la maison de Sakal Rai. Elle avait été montrée sous forme de maquette aux leaders charpente, qui l'ont donc réutilisée sur ce chantier. Cependant la réalisation de la charpente peut encore être améliorée (cf figure 8). Nous avons donc insisté sur ce point dans la réalisation de la maison de Doma Laxmi Rai puis dans les suivantes.

Figure 20 - Charpente - Maison de Jange Magar - 30/10/2017

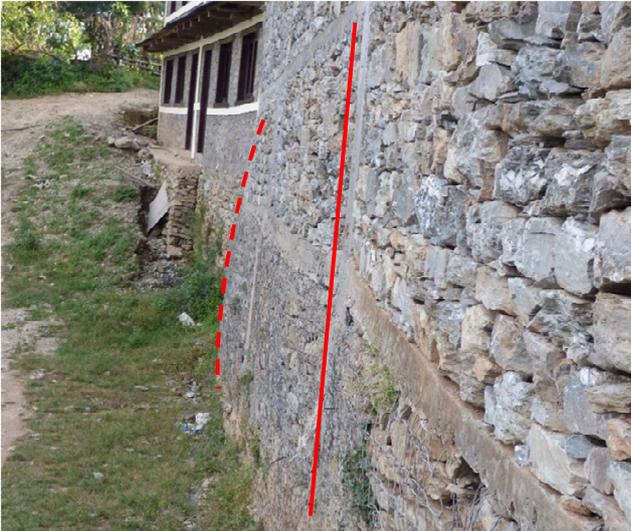
Figure 28 - Mur de soutènement nouveau bâtiment Ecole de Basakhali - 26/10/2017

La deuxième, qui nous paraît plus adaptée, est de renforcer l'ouvrage. Dans ce cas, une possibilité serait de créer un mur de soutènement en gabion tout le long, dimensionné pour contenir l'effort. Il sera également nécessaire de drainer le bâtiment afin de réduire l'impact de l'eau sur les éléments structuraux.

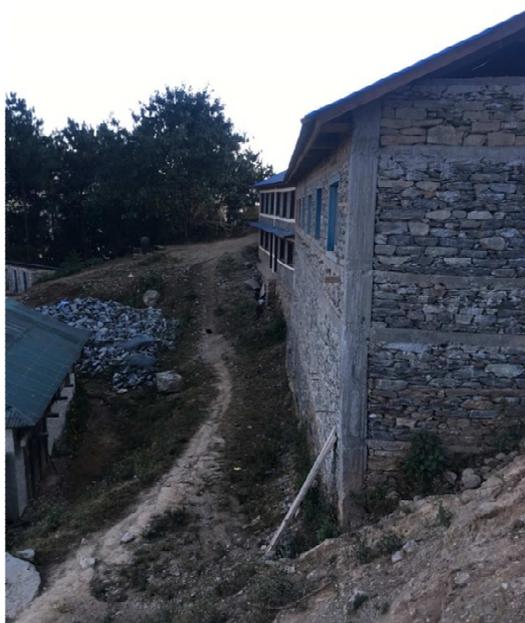
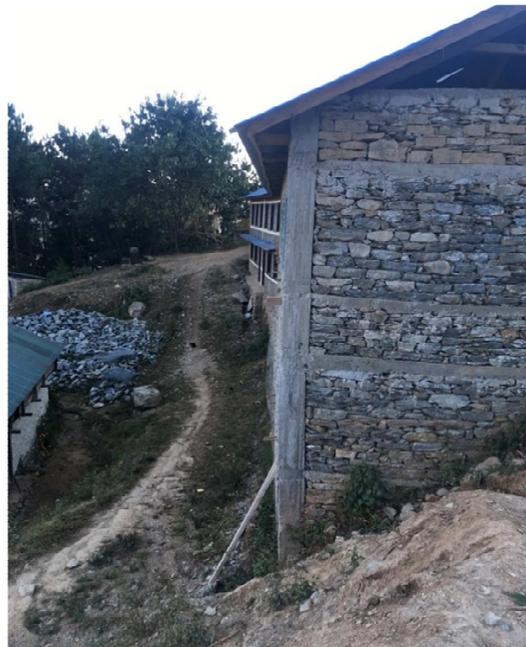
Figure 30 - Mur de soutènement bâtiment de l'école de Basakhali 11/2017

Figure 29 - Mur de soutènement bâtiment de l'école de Basakhali - 11/2017

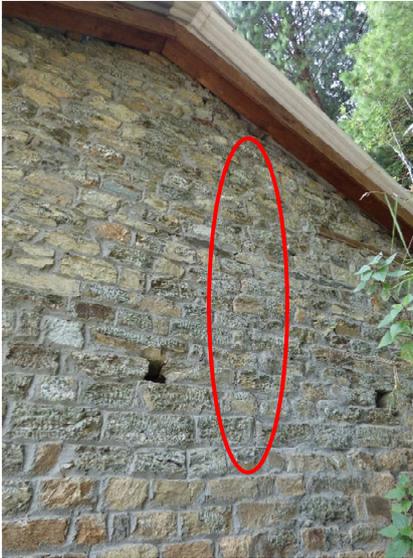
Figure 11 - Pignon bâtiment ANUVAM - Ecole de Basakhali- 28/10/2017

Le pignon est fissuré (cf 1<sup>ère</sup> photo), ainsi que la façade sur cour (cf 2<sup>ème</sup> photo). On observe aussi que les murs en pierre se sont déformés, notamment le mur de façade côté cour (cf 3<sup>ème</sup> photo : les pierres ne sont plus au même nu que les menuiseries, elles ont « avancé » sous l'effet des sollicitations.

Les fissures apparentes ne sont pas un problème en soit puisque c'est le mortier qui a rompu sous l'effet des sollicitations du tremblement de terre. Les pierres ont bougé de 1cm tout au plus sur ce type de fissures. Structurellement elles jouent encore leur rôle. En revanche les déformations plus importantes comme la sortie d'alignement sont plus dangereuses (cf photo 3). En effet en cas de nouveau séisme, elles représentent une faiblesse supplémentaire si bien que la déformation du bâtiment en serait accélérée.

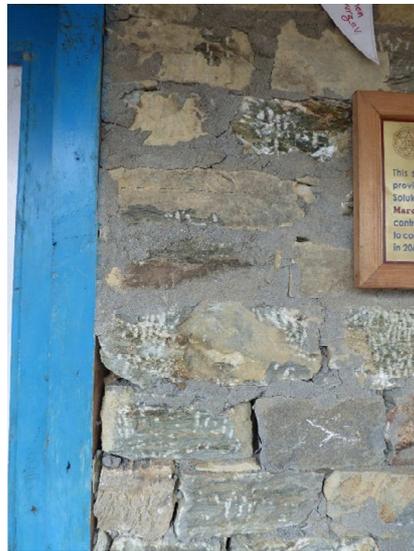
Figure 12 - Façade 1er étage côté cour - 28/10/2017

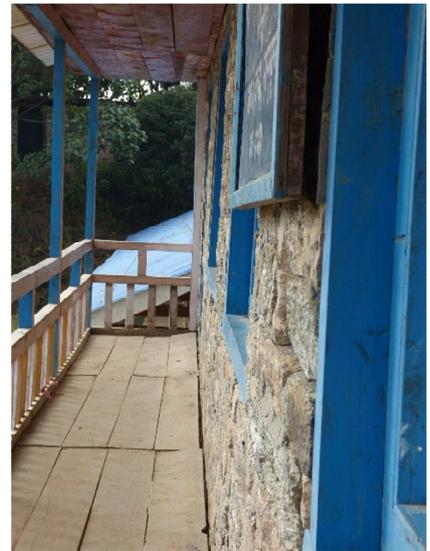
Figure 13 - Façade 1er étage côté cour 28/10/2017

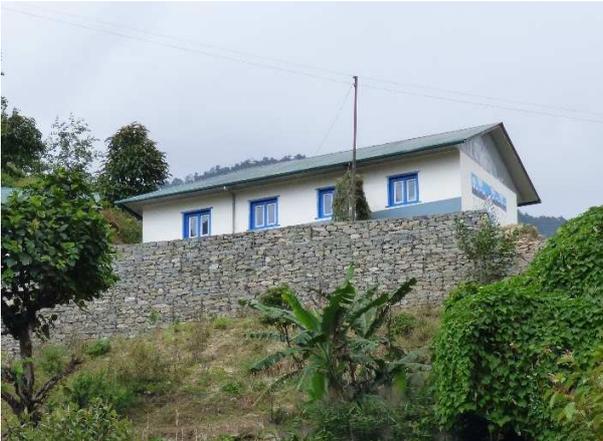
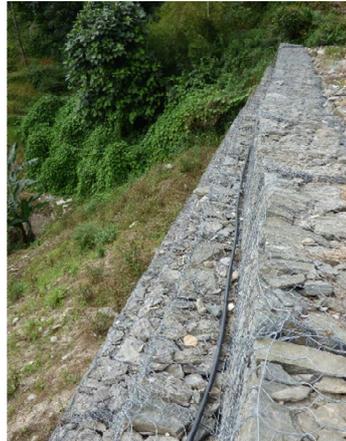
Figure 17 - Mur de soutènement - Ecole de Tholodunga - 30/10/2017

Figure 18 - Mur de soutènement, Ecole de Tholodunga

Nous avons pu constater la reconstruction du mur de soutènement de l'école. Ce dernier est bien fait et semble stabiliser l'ensemble.

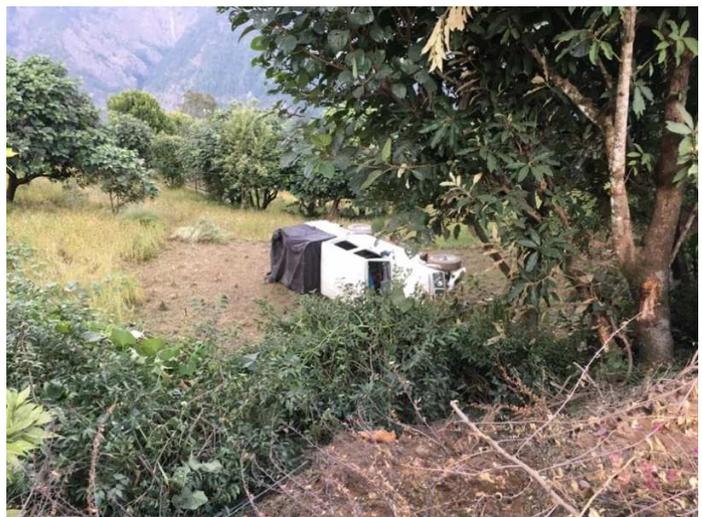
Une jeep est sortie de route à l'arrivée du village depuis Damku. Le 22 Décembre 2017. Le conducteur était alcoolisé depuis la veille. Il n'y a eu que des blessés légers. La police s'est rendue sur place afin de mener une enquête.

Figure 32 - Photo de la jeep sortie de route - 12/2017

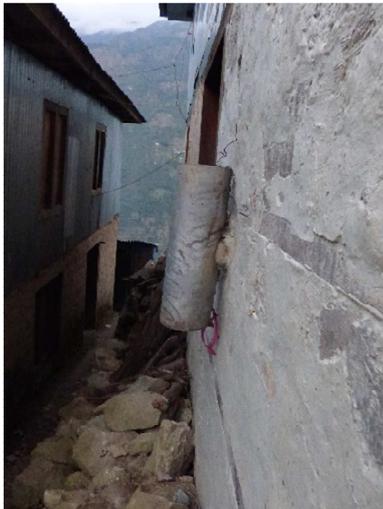
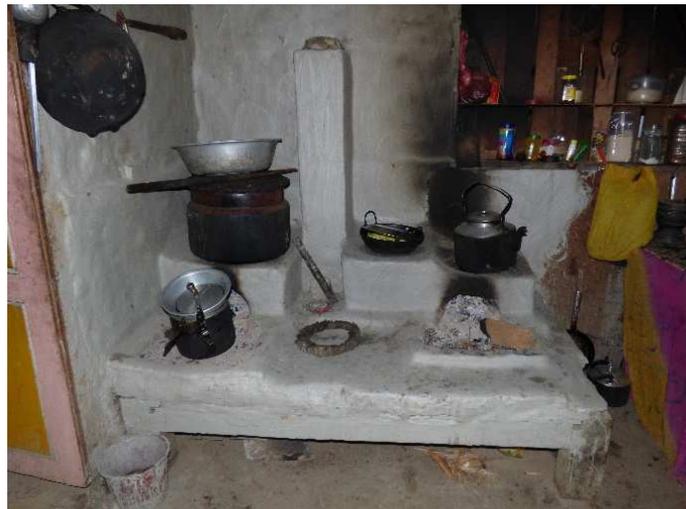
Figure 3038 - évacuation fumée lodge RapchaView - 01/11/2017

Figure 31 - Four en terre lodge RapchaView - 01/11/2017

Nous avons constaté un dysfonctionnement du four du lodge *RapchaView* : la fumée s'évacue dans la maison. Un relevé des dimensions et de la géométrie du four a été fait. La fumée semble ne pas s'évacuer correctement car le conduit à l'extérieur de la maison n'est pas placé assez haut. De plus, de notre point de vue les techniciens manquent d'informations à ce sujet. Nous proposons dans la page suivante des informations pour une conception plus efficace de ces fours en terre.

Il est en général préférable d'avoir un petit conduit de grande hauteur plutôt qu'un grand conduit de faible hauteur. En effet, dans ce cas la vitesse des gaz chauds est supérieure, ce qui rend la cheminée moins sensible aux conditions atmosphériques. En revanche, l'encrassement des conduits sera plus rapide et les ramonages devront être plus fréquents. Attention aux conduits trop courts. La hauteur de 3,50 m à 4 m est un minimum pour un conduit de cheminée à feu ouvert. Si la hauteur est insuffisante il est possible de gagner 50 cm en surélevant la souche.

L'ouverture de la prise d'air extérieure doit se trouver du côté surpressionnaire, ce qui permettra d'aviver le foyer tout en contribuant à l'amélioration du tirage. Si la prise d'air se trouvait placée dans la zone dépressionnaire, une inversion du tirage pourrait se produire. S'il s'avère impossible de puiser l'air à l'extérieur (quelle qu'en soit la cause), il pourra être prélevé soit dans un vide sanitaire, soit dans un sous-sol ventilé, à condition bien évidemment que ce dernier ne serve ni de garage ni d'entrepôt pour des produits inflammables.
