# RAPCHA REBUILDING PROJECT

## **Rapport de mission 01/2018**

Rapport final de mission

Date : Le 15 Janvier 2018

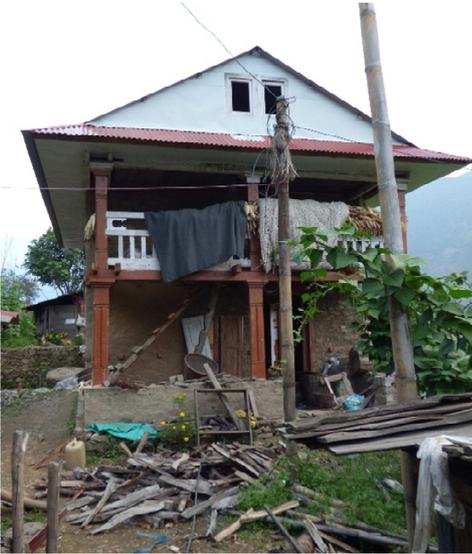
Figure 4 – Maison de Sakal Rai - 26/10/2017

La famille ne s'est pas encore installée dans la maison, les menuiseries n'ont pas été posées.

On observe la formation de champignons (moisissure) dans les éléments bois de la structure à l'intérieur de la maison. Cette moisissure est due à l'humidité contenue dans le bois lors de la pose. En effet en Février 2017 lors de la construction de cette maison nous avons utilisé du bois vert (par manque de moyens) que nous avons traité au DOT. Huit mois après la construction nous constatons l'apparition de moisissures sur le bois non-peint dans une maison qui n'est pas hors d'air et dans laquelle aucun feu n'a été fait. Nous devons continuer de rester vigilant sur l'évolution de ces bois et leur concentration en humidité car cela peut impacter la structure. Malheureusement ce problème était prévisible, mais le seul moyen de le combattre efficacement est d'anticiper la coupe du bois et de le laisser sécher suffisamment longtemps. Dans le cas des maisons déjà construites, les propriétaires doivent assurer une bonne ventilation de l'habitat et utiliser le foyer central pour cuisiner et se chauffer afin de diminuer le taux d'hydrométrie des bois.

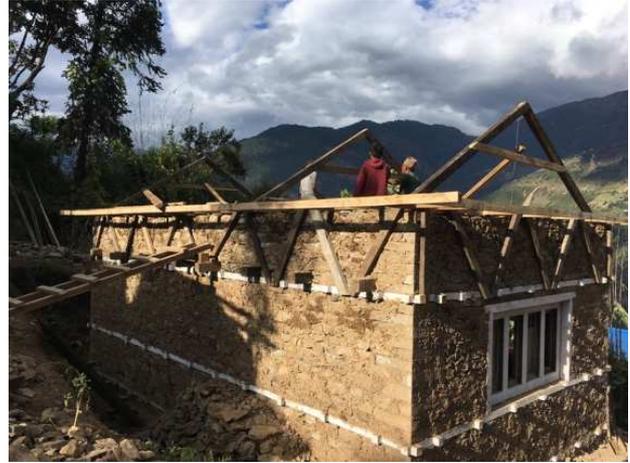
Figure 8 - Charpente de la maison de Doma - 11/2017

Les deux dernières bandes sismiques sont reliées entre elles par des éléments bois afin de consolider la "tête de mur en pierre", cf figure 8. Elles permettent de confiner les pierres et maintenir une pression lors d'éventuelles sollicitations. En effet sur les parties de mur en pierre entre les autres bandes sismiques, le poids des pierres du niveau supérieur exerce une pression suffisante. En tête de mur les pierres sont libres d'où l'importance de les confiner.

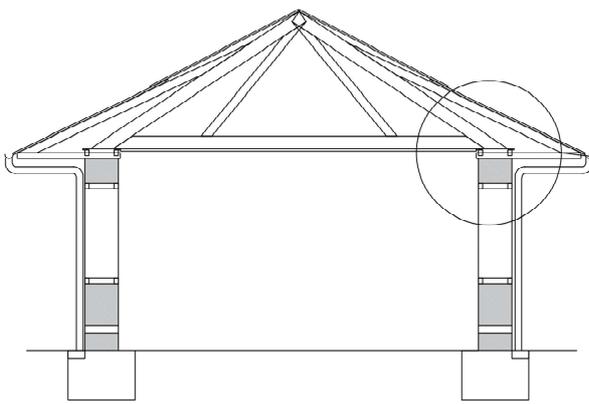
Figure 9 - Schéma explicatif encastrement arbalétrier

La charpente est composée de plusieurs fermes, dont les dimensions sont à définir suivant la longueur de la maison. Les arbalétriers des fermes sont bloqués par les bandes sismiques sur la partie longitudinale de la maison. Une pièce de bois liée aux bandes sismiques permet d'encastrement l'arbalétrier comme on peut le voir sur les figures 9 à 11. Ainsi grâce à cet encastrement, les forces vont rentrer "en opposition" lors de sollicitations.

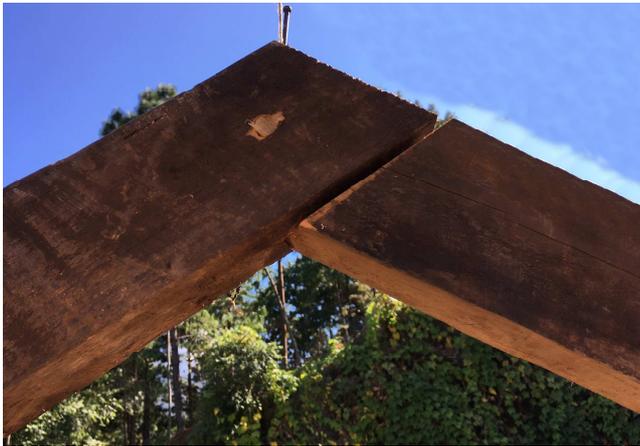
Figure 14 - Liaison arbalétriers - 11/2017

La liaison entre les deux arbalétriers est assurée par une clef en bambou et un découpage à mi-bois (cf figure 14).

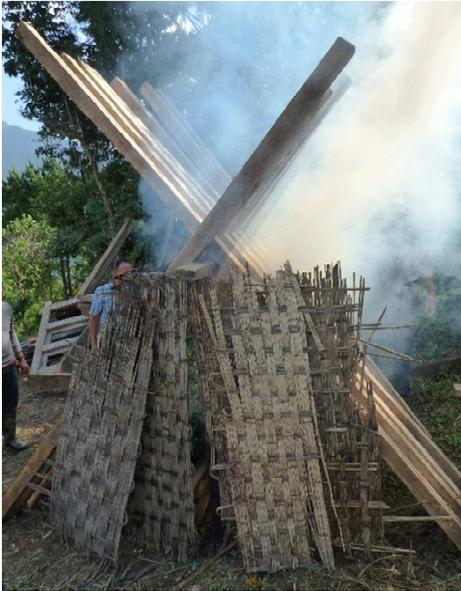
Figure 17 - Expérimentations séchage des bois neufs - Maison Doma Laxmi Rai - 29/10/2017

Le bois neuf ayant été stocké à même le sol, nous avons entrepris de le ranger de façon à ce qu'il sèche. En leur expliquant comment stocker du bois et l'importance de bien le faire.

Ayant la possibilité de mesurer l'humidité interne du bois, nous avons commencé à expérimenter des techniques de séchage et potentiellement de traitement du bois.

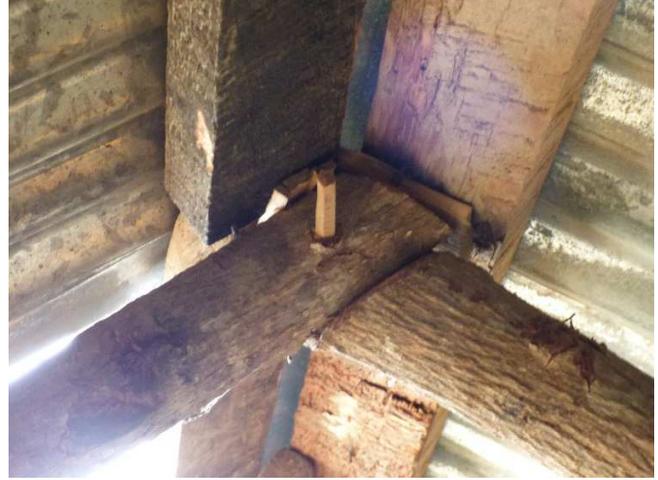
Figure 19 - Liaison charpente - Maison de Jange Magar - 30/10/2017

Un point important a été la charpente : une liaison correcte a été mise en place comme on peut le voir sur la figure 7. La technique a donc été bien comprise malgré le fait qu'elle n'ait pas été appliquée sur la maison de Sakal Rai. Elle avait été montrée sous forme de maquette aux leaders charpente, qui l'ont donc réutilisée sur ce chantier. Cependant la réalisation de la charpente peut encore être améliorée (cf figure 8). Nous avons donc insisté sur ce point dans la réalisation de la maison de Doma Laxmi Rai puis dans les suivantes.

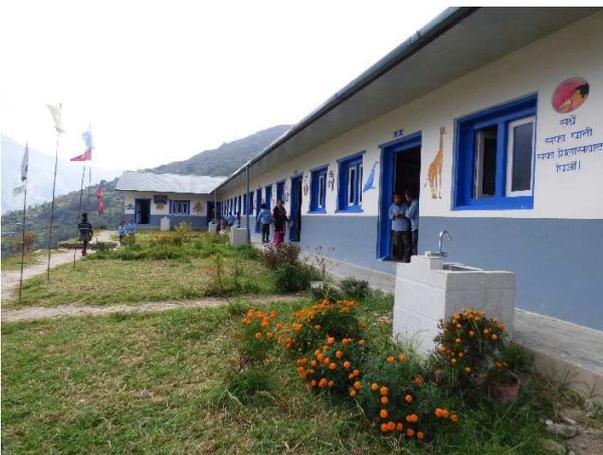
Figure 19 - Ecole de Tholodunga - 30/10/2017

La reconstruction par l'association *Classroom in the clouds* a permis la mise en place d'un système de récupération et évacuation des eaux de pluie. Des robinets ont été mis en place devant chaque salle de classe, ainsi que des sanitaires de bonne qualité derrières les bâtiments. Il nous apparaît important d'identifier les techniciens qui ont travaillé sur cette rénovation car elle est très bien faite.

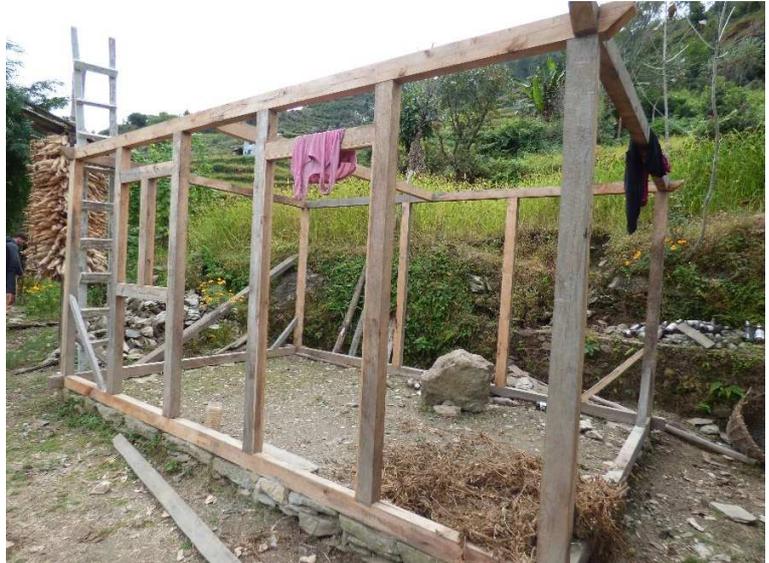
Figure 29 - Structure bois pour maison en tôles - Rapcha 31/10/2017

D'autres techniques de reconstruction sont utilisées, notamment la construction de petites maisons/abris en tôles sur une structure bois (cf figure 28). Il nous paraît nécessaire d'alerter sur le besoin de contreventement(s) de ces structures (nous n'avons pu savoir si celle en photo était terminée ou toujours en cours), pour éviter la déformation et l'arrachement en cas de sollicitations.

Une autre amélioration possible est celle du renforcement des charpentes. La mise en œuvre d'un entrain sur les charpentes existantes et de renforts transversaux permettraient de trianguler la charpente et de la bloquer dans les deux directions (cf explication charpente).
